Звіт про результати облаштування головного входу в будівлю (захід 8.6)

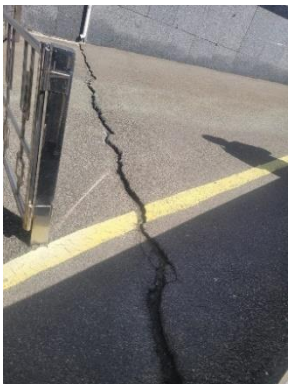
1. Перший вхід безбар'єрний – пандус з боку парковки. Ухил пандуса становить не більше ніж 8 відсотків, не вистачає поручнів з обох боків.

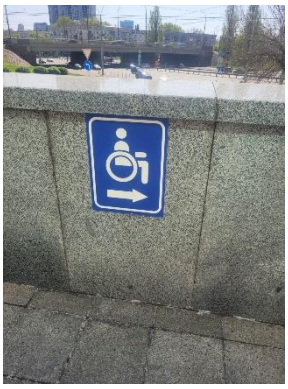
2. Другий вхід безбар'єрний – під'їзд з боку парковки. Заїзд з боку парковки дозволяє людям з інвалідністю під'їхати одразу до безбар'єрної вхідної групи.

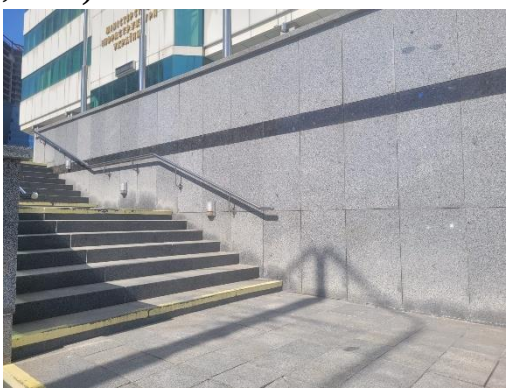
4. Четвертий вхід часткового безбар'єрний, так як сходи є бар'єром для осіб на кріслі колісному.

Разом з тим, усі сходи в межах одного маршу однакові за формою, шириною і висотою підйому сходинок, а також мають контрастне маркування кольором першої та останньої сходинки (ширина маркування

горизонтальної площини ребра – не менше ніж 0,1 м, вертикальної – не менше ніж 0,05 м).

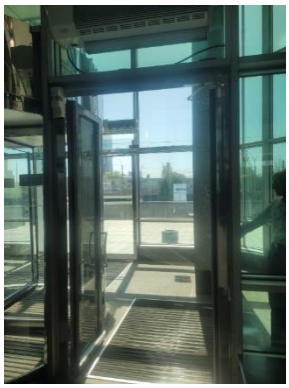
Двері облаштовані спеціальним пристосуванням для фіксації дверних стулок у положенні “відчинено”, згідно норм ДБН В.2.2-40:2018 "Інклюзивність будівель і споруд. Основні положення".

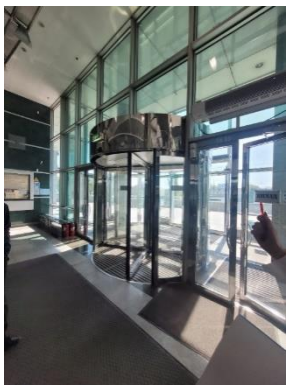
Ширина дверних отворів становить не менше ніж 0,9 м у просвіті, а також відсутні пороги, згідно норм ДБН В.2.2-40:2018 "Інклюзивність будівель і споруд. Основні положення".

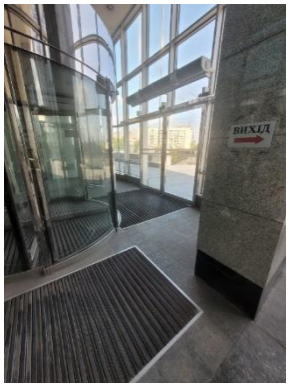
Глибина тамбурів становить не менше ніж 1,8 м, ширина – не менше ніж 2,2 м, згідно норм ДБН В.2.2-40:2018 "Інклюзивність будівель і споруд. Основні положення".
